**Consideraciones en torno a la patrimonialización e investigación histórica de la arquitectura vernácula del ámbito rural con estructuras no visibles: el caso del Rancho de Rosas (Buenos Aires)**

***Considerations on the heritage and historical research of vernacular architecture from rural areas with non-visible structures: the case of study of Rancho de Rosas (Buenos Aires)***

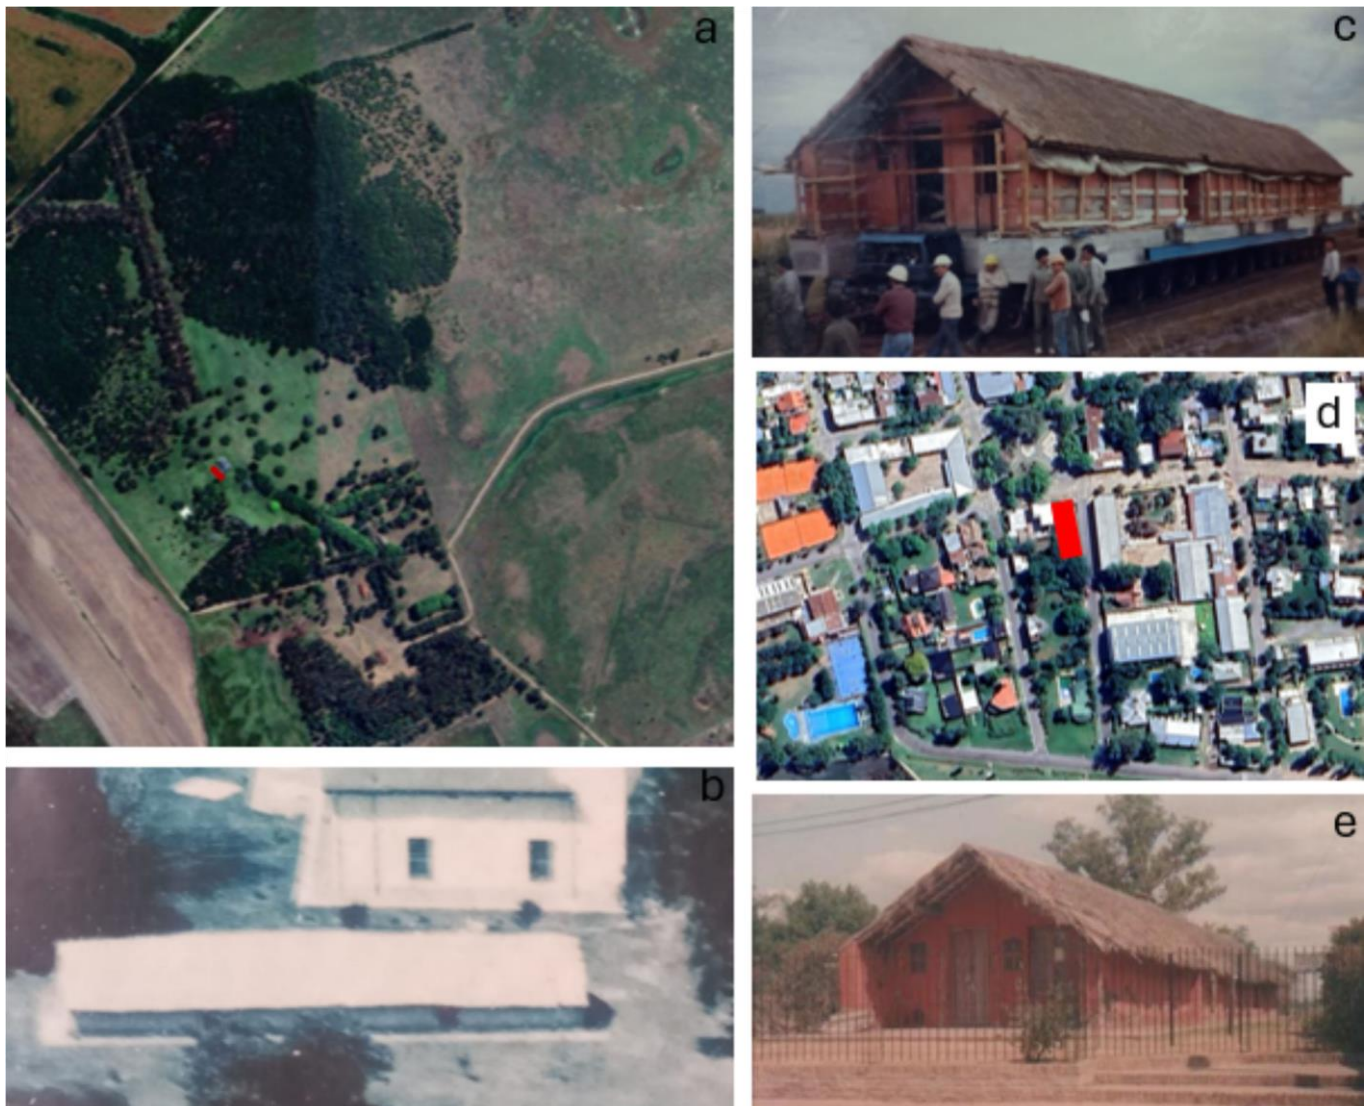
Figura 2 a y b: El rancho en su ubicación original de la Estancia Los Cerrillos. Nótese la proximidad de la edificación añadida. c: Durante su traslado a Monte (la estructura de fundación está apoyada sobre el carretón). d y e: Su nuevo emplazamiento en la ciudad de Monte. En las imágenes áreas se destaca su emplazamiento original y actual en rojo. Fuentes: a y d: Google Earth; b: gentileza del Sr. Ratto; c y e: Museo Guardia del Monte.

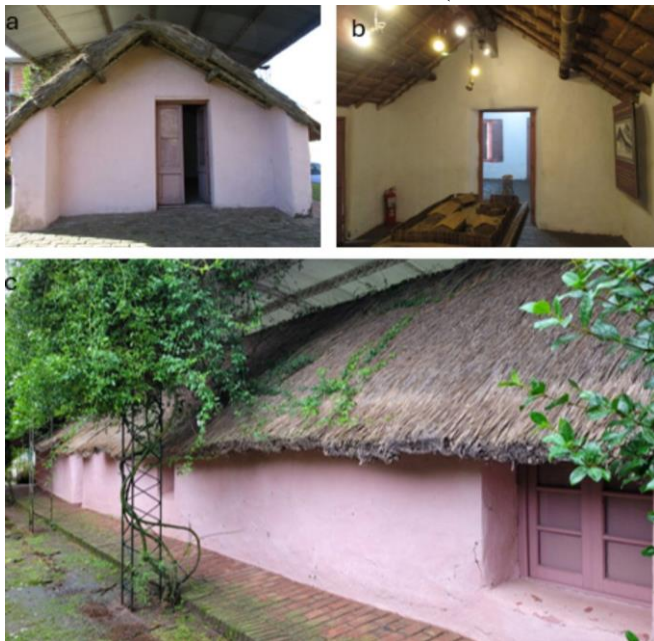
Figura 3a, b y c: Contrafrente, interior y lateral este revocado y pintado. Fotografías de la autora.

Los materiales y las técnicas empleados en el cierre de los muros pueden observarse parcialmente por algún deterioro que los deja expuestos, dado que la totalidad del conjunto se encuentra revocado y pintado como forma de mantenimiento habitual (Fig. 3). En este sentido, por el momento, no es posible diferenciar relaciones estratigráficas superficiales entre diversas unidades murarias. La protección generalizada de los muros está resuelta mediante revoques de tierra continuos y aparentemente homogéneos. Del análisis organoléptico de estos revoques, es posible observar, en algunas zonas con lesiones, una primera capa de pintura color terracota y luego la actual de tonalidad rosada en el exterior. En el interior, se observa una sucesión de capas blancas.

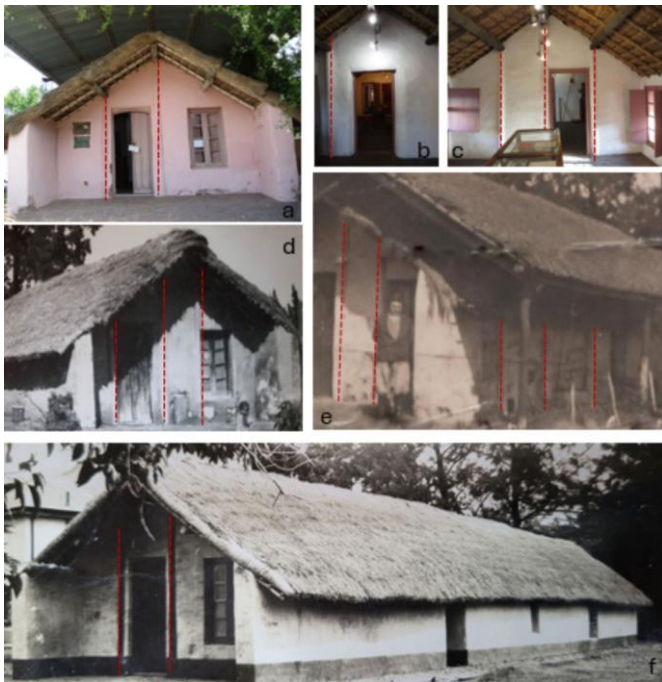
Figura 4a: Fachada principal en la actualidad. b y c: Muro sur de la primera y de la cuarta sala. d: Fachada principal ca. 1942. e: Exterior del extremo noroeste de la primera sala, en el lateral se observa el entramado entre columnas. f: Toma exterior tras la reconstrucción de la primera sala. Fuentes: a, b y c: fotografías de la autora; d: Astorga y Fabiano 2000: 70; e y f: Museo Guardia del Monte. En todas las imágenes se destacan las columnas de palma en línea roja punteada.

rencio de Guzzetti y Giagnacovo 1995: 41). Los deterioros actuales permiten reconocer algunas de las técnicas anteriormente mencionadas. En la fachada principal y en una parte de la correspondiente lateral este, se observa del empleo de ladrillo cerámico macizo de  $25 \times 12 \times 5$  cm, colocado en combinación tizón y canto en el primer caso y a soga, en el segundo. En contraste, un sector de la fachada oeste expone un muro ejecutado con albañilería de adobe. Las dimensiones que presentan dichos bloques alcanzan los  $22 \times 12 \times 5$  cm (medida poco habitual para este tipo de mampuesto para el período consignado).

Referente a la estructura independiente de madera de palma, descrita como arquetípica de los ranchos criollos en el sector pampeano, se observa parcialmente expuesta

en tres muros transversales: el de la fachada principal (primera sala) y en dos muros internos; el primero se ubica en la primera sala y el segundo divide la cuarta de la quinta sala (Figs. 4a, 4b y 4c). Contrariamente, los muros divisorios de la tercera sala carecen de dicho elemento constructivo, puesto que en su posición se ubican los vanos internos que la vinculan con la segunda y cuarta sala respectivamente. También, se observan columnas que faltan, esto es, hiatos en la construcción, conforme a los términos en lo que los definen Murillo y Utrero (2004), en el muro sur de la primera sala y en el de la fachada principal. En este último caso, fotografías previas a mediados del siglo XX permiten constatar su ubicación primitiva, donde hoy se ubica el eje de la ventana (Figs. 4a y 4d). Asimismo, aunque las fuentes primarias son sumamente escasas, otra fotografía permite advertir que el tramo exterior del muro lateral oeste, que se corresponde con la primera sala, presentaba una estructura independiente de madera con cerramiento de entramado (Fig. 4e). A partir de la documentación anteriormente mencionada, se concluye que la primera sala habría contenido muros resueltos con la técnica de quincha o chorizo que fueron posteriormente reconstruidos con mampostería de ladrillo, conservando parcialmente la estructura de la fachada principal (Fig. 4f).

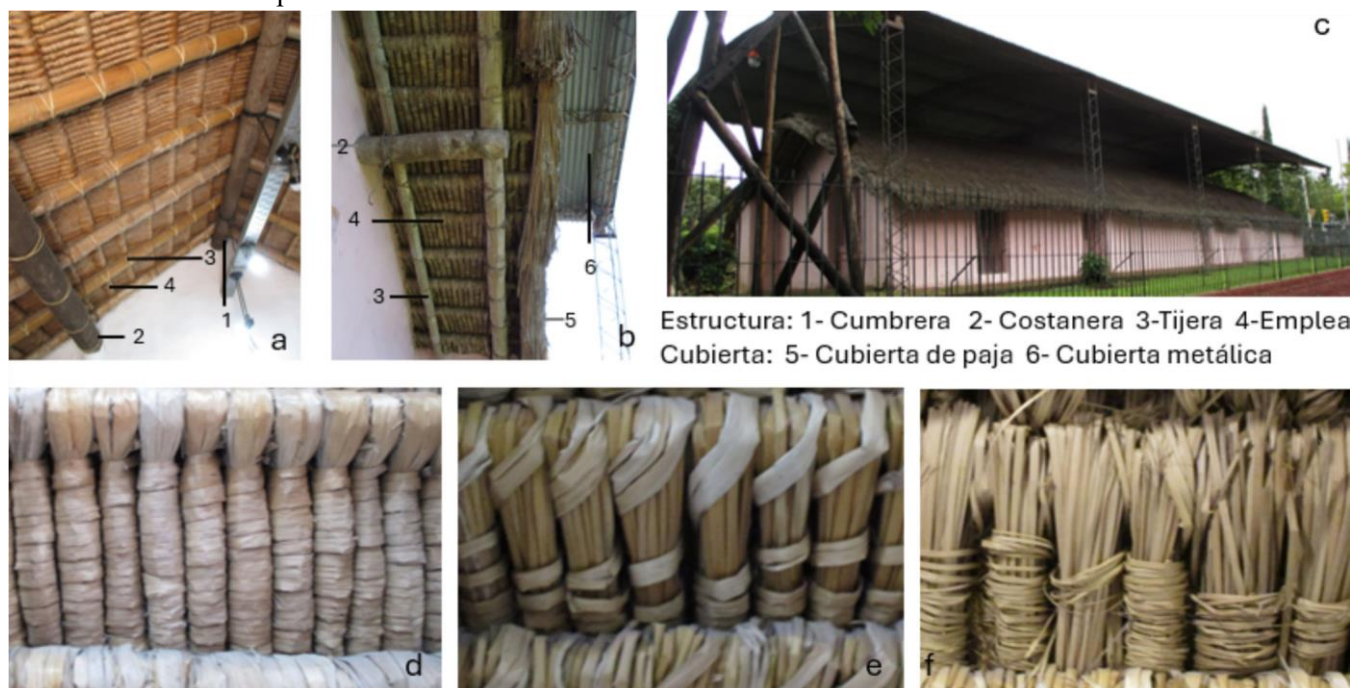
En el interior, puede advertirse que las estructuras de los techos de las dos primeras salas difieren en lo que respecta a las dimensiones y motivos de las otras tres. Así, los primeros tienen cañas que alcanzan los 0,10 m

de diámetro, mientras que en los restantes prevalecen cañas de menores dimensiones, cuyos diámetros varían entre los 0,05 a 0,07 m. Asimismo, la tercera sala presenta algunas tijeras de madera de sección cuadrada, que son propias de una reparación posterior. Además, el armado del cielorraso de la primera y la segunda sala

presenta una trama cerrada y no permite advertir la presencia de la paja que reviste (Fig. 6d), con excepción de sectores que se encuentran deteriorados. En contraste, la trama elaborada en el cielorraso de las salas subsiguientes es abierta y fue realizada por personas de diversa pericia, aspecto que se advierte en la heterogeneidad del motivo resultante en diversos sectores (Figs. 6e y 6f).
